**СКОВОРОДИНСКОЕ ЗЕМЛЕТРЯСЕНИЕ 14 октября 2011 г. с $M_w=6.0$, $I_0=8$:
ГЕОЛОГИЧЕСКИЕ И МАКРОСЕЙСМИЧЕСКИЕ ПРОЯВЛЕНИЯ В БЛИЖНЕЙ ЗОНЕ**

**А.Н. Овсюченко, А.В. Мараханов, Р.Н. Вакарчук, А.С. Ларьков,
С.С. Новиков, Е.А. Рогожин**

Институт физики Земли им. О.Ю. Шмидта РАН, г. Москва, Россия, ovs@ifz.ru

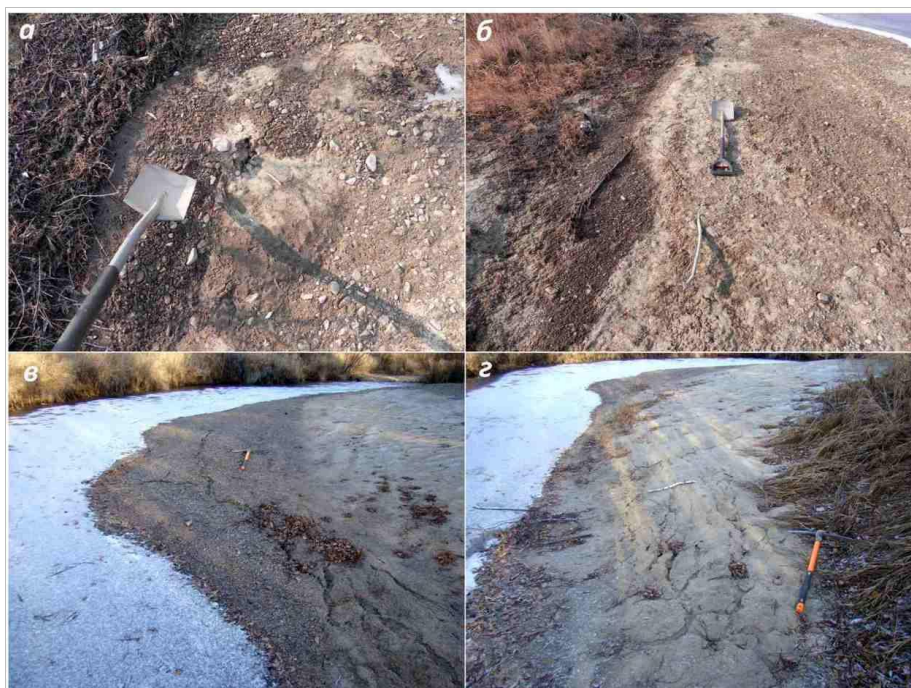
Рис. 3. Сейсмовибрационные нарушения в долине р. Крестовка

а – грифон (Т. 6); б – трещина с выбросами песка (Т. 6); в, г – трещины на поверхности косы в Т. 11

Т. 6 – расположена в 5.3 км выше от устья р. Крестовка. Широкая пойма реки (до 1.5 км) сильно заболочена, изобилует косами, перекатами, шиверами, плесами и изрезана многочисленными старицами и меандрами. Иногда, в местах прорезания реками сопочных гряд, пойма ограничивается крутыми скальными эрозионными уступами высотой до 10–15 м. В Т. 6 на поверхности галечно-песчаной косы у уреза воды наблюдаются трещины длиной до 10 м, при ширине до 5 см, с выбросами песка (рис. 3 а, б). Отдельные трещины видны и на поверхности косы на значительном удалении от уреза воды. Трещины с выбросами песка отмечаются также на заросшей травой поверхности низкой поймы. На бровке высокой пойменной террасы, имеющей высоту около 1 м, обнаружены многочисленные трещины отседания (отпора), длиной не более 1 м. Величина отседания бровки не превышает 20 см. Ширина раскрытия трещин – не более 5 см. Отдельные трещины представляют собой плоскости срыва мелких осыпей галечно-песчаного аллювия, слагающего террасу.

Т. 11 – 9.7 км от устья р. Крестовка. На поверхности галечно-песчаной косы наблюдается система трещин встряхивания общей длиной около 70 м (рис. 3 в, г). Трещины прослеживаются на различных грунтах (галечка или песок). Ширина трещин – до 30 см. Величина отседания берега достигает 10 см.

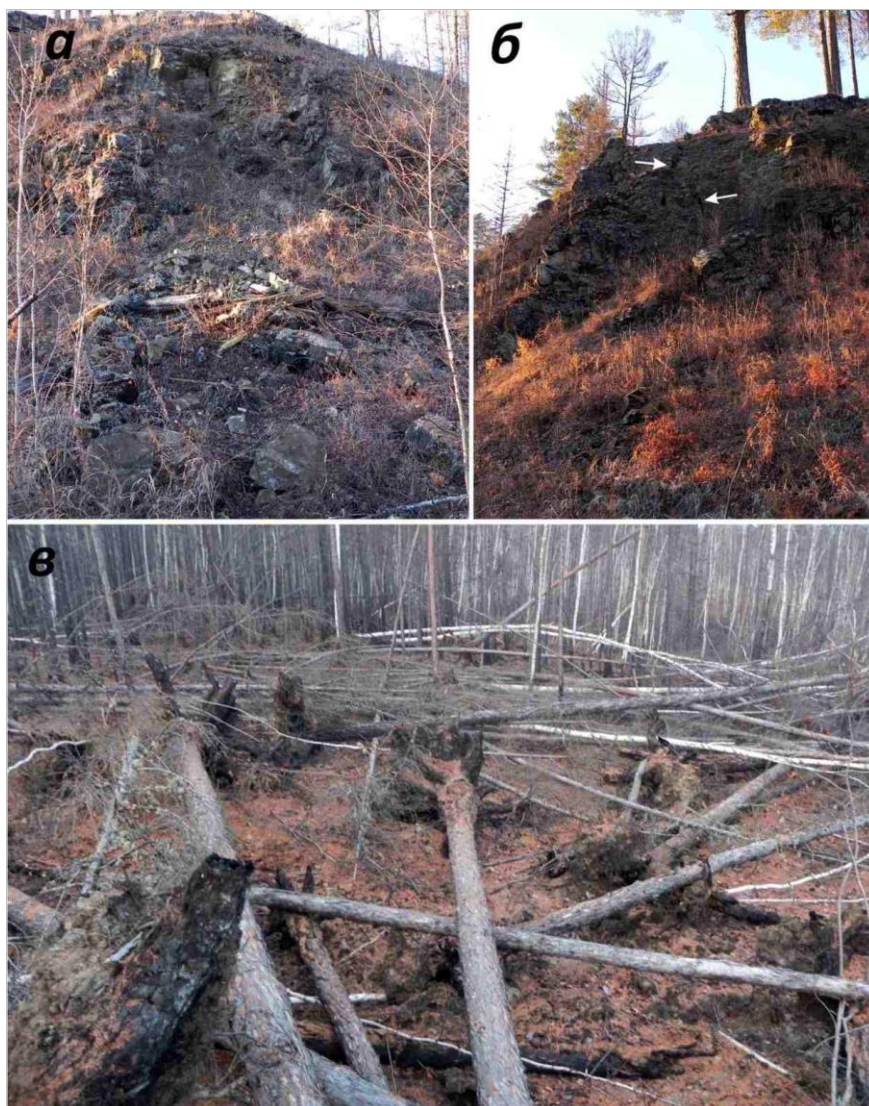
Рис. 4. а – обвал в Т. 7; б – трещины в скальном обрыве (Т. 7); в – лесоповал в Т. 23 (в долине р. Крестовка)

Т. 7 – 10.6 км выше от устья р. Крестовка. В правом борту долины от скального обрыва высотой 8–10 м оторвался небольшой обвал (объемом 30–50 м³), сложенный глыбами размером до 1 м в поперечнике (рис. 4 а). Интересно, что современный обвал частично перекрыл древний, сложенный такими же глыбами. Более древний обвал имеет несколько генераций. Это может свидетельствовать о возникновении в прошлом землетрясений подобной силы. Неподдалеку, у бровки обрыва, в скальных породах наблюдаются свежие трещины закола зародившегося, но не сошедшего обвала (рис. 4 б). Ширина трещин до 30 см при длине около 5 м.

Т. 23 – 15.7 км выше от устья р. Крестовка. В правом борту долины реки, на пологом (до 10°) склоне водораздела была обнаружена полоса поваленного леса (рис. 4 в), охватывающая участок тайги длиной около 200 м и шириной до 100 м, вытянутый в широтном направлении. Стволы деревьев в некоторых случаях отброшены на расстояние до 1 м. Ориентировка стволов в основном вниз по склону. Реже они ориентированы на запад–юго-запад, вверх по склону, что может указывать на направление сейсмического удара. Лесоповал приурочен к очагу недавнего лесного пожара, однако охватил далеко не весь горельник. Деревья были повалены после пожара, при землетрясении, на что указывает динамика явления, но деревья оказались подготовлены к этому пожаром – у них перегорели корневища.

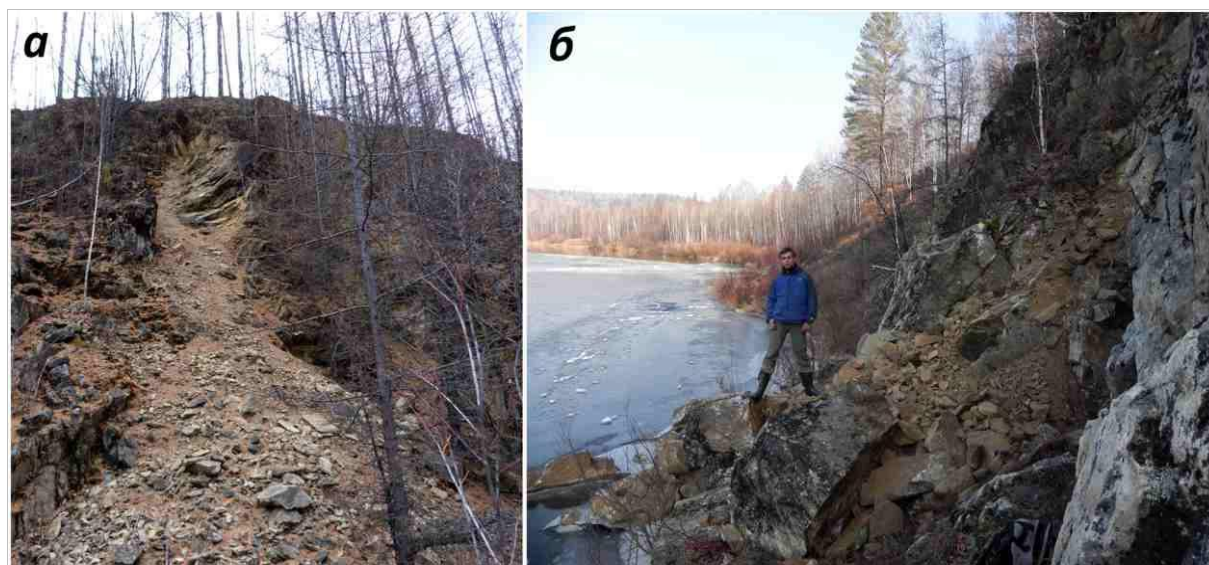
Рис. 5. а – обвал в долине р. Крестовка (Т. 8); б – обвал в долине р. Малый Ольдой (Т. 1)

Т. 8 – 6.2 км выше от устья р. Крестовка. В правом борту долины реки скальный обрыв высотой до 25 м на всем своем протяжении (около 1 км) стал зоной отрыва камнепадов и обвалов объемом до 150 м³ (рис. 5 а).

Т. 1 – 2 км к юго-западу от пос. Солнечный. В левом борту р. Малый Ольдой с отвесного скального обрыва у русла сошел обвал (рис. 5 б). Высота обрыва – около 8 м. Обвал небольшой (50–100 м³), сложен отколовшимися глыбами размером до 1.5 м в поперечнике. Глыбы откололись от цирка отрыва шириной до 3 м и откатились в горизонтальном направлении до 5 м в русло реки. Характерно, что стенка отрыва полностью наследует поверхность обрыва, не нарушая даже почвенный покров, перекрывающий выветрелые скальные породы, т.е. глыбы были «подготовлены» выветриванием, отколовшись по трещинам отдельности.
